# Neue Forschungen zum spätantiken Hochrhein-Limes im Kanton Aargau IV

## Die Kleinfestung Wallbach-Stelli und andere spätantike Wehranlagen in Wallbach

Valentin Häseli und Peter-A. Schwarz

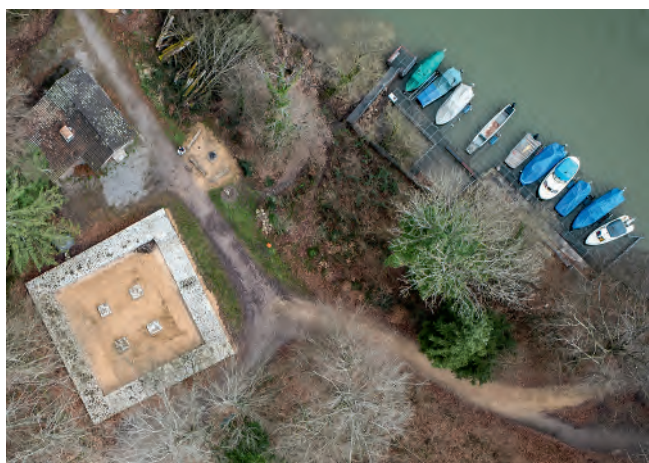
Abb. 1: Wallbach-Stelli (Wal.015.1/Wal.019.80). Die Ruine der Kleinfestung nach Abschluss der Sanierungsarbeiten (Zustand März 2020).

Die Sanierungsarbeiten beschränkten sich deswegen vorab auf das möglichst schonungsvolle Entfernen aller losen und schadhafte Zementfugen (vgl. Abb. 14a, c), auf die Fixierung der losen Mauersteine sowie auf das Ausmörteln aller Fugen und Risse. Grössere, durch Frostspaltungen entstandene Fehlstellen in den Mauerschalen wurden mit Mörtel und kleinen Kalkbruchsteinen verzwickelt. Die Verschleisschicht auf der Mauerkrone war noch weitgehend intakt; die kleineren und grösseren Risse wurden mit Mörtel ausgeschlänmt (vgl. Abb. 1).

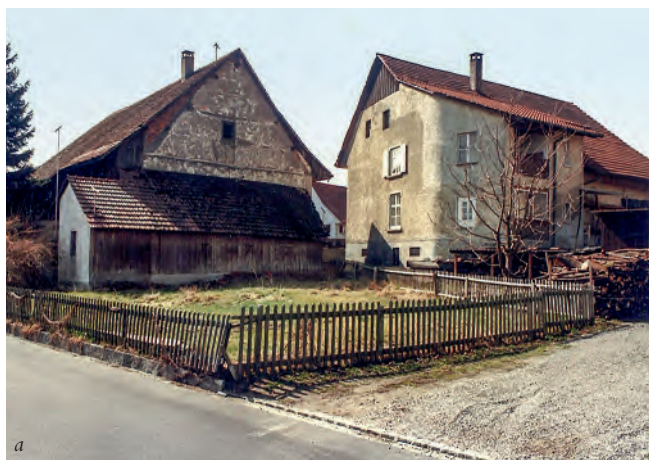
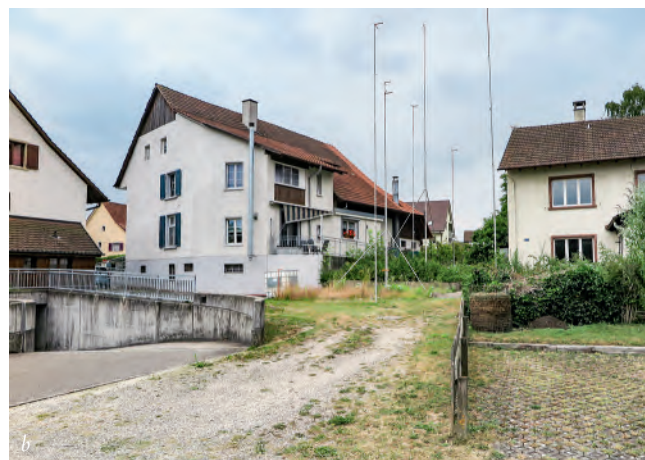
Abb. 4: Wallbach, Brütschengasse 15. Die Liegenschaft steht zum Teil auf den Fundamenten des spätantiken Wachturms Wallbach-Dorf. Zustand um 1970, das benachbarte Bauernhaus (links) wurde 1982 abgebrochen und durch einen Neubau ersetzt (Blick von Osten) (a). Zustand im Herbst 2018. Rechts im Bild die zwischenzeitlich abgebrochene Liegenschaft Rheinstrasse 37 (b) (zur archäologischen Situation vgl. Abb. 6).

Die Überreste dieses Wachturms, die sich im Keller der Liegenschaft Brütschengasse 15 (Abb. 4) befinden, wurden dem Pfarrer und Heimatforscher Sebastian Burkart im Jahr 1903 vom damaligen Besitzer der Liegenschaft, Johannes Businger, zur Kenntnis gebracht<sup>16</sup>. J. Businger hatte im Inneren seines Bauernhauses eine neue Wasserleitung verlegt und dabei festgestellt, dass das Fundament der Trennwand zwischen der Tenne und dem Wohnhaus (vgl. Abb. 5b) aussergewöhnlich breit war.

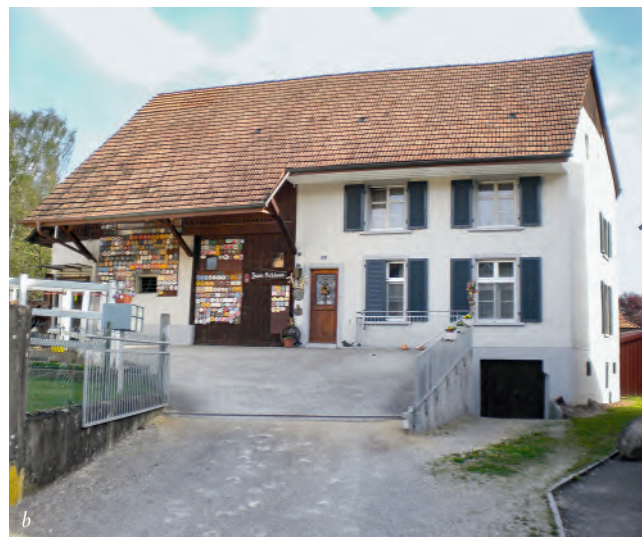
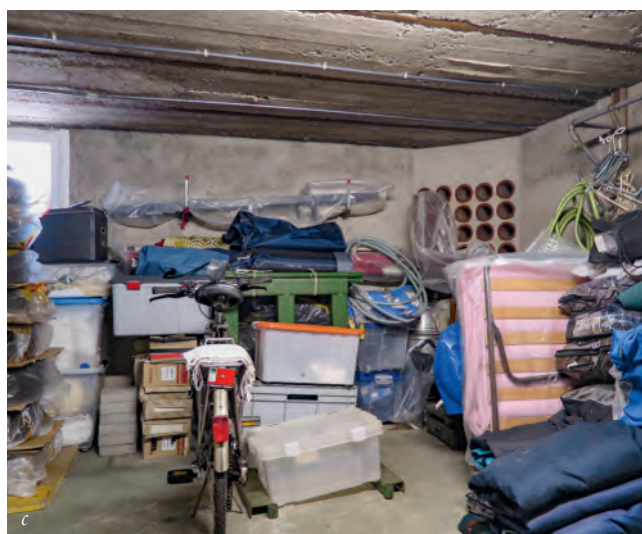
Abb. 5: Wallbach, Brütchengasse 15. Von K. Stehlin mit Sondierungen erschlossener und dokumentierter Grundriss des spätantiken Wachturms Wallbach-Dorf (oben). Die ursprüngliche Kellertreppe (unten) wurde aus der Südmauer des Wachturms ausgeschrotet (a). Blick an die Nordfassade der Liegenschaft (Zustand 2018). Die Trennwand zwischen der Tenne (links) und dem Wohntrakt (rechts) liegt auf der Abbruchkante der Westmauer des Wachturms. Die aus der Südmauer des Wachturms ausgeschrotete Treppe (vgl. a) liegt heute unter der Zufahrtsrampe (b). Blick in die Südwestecke des heute als Abstellraum genutzten Kellers (Zustand 2018). Das von K. Stehlin beschriebene antike opus caementitium ist nicht mehr sichtbar; der innere Eckverband der Südwestecke der Wachturms wird von einem vorgemauerten Weinregal verdeckt (c).

Im Jahr 1913 konnte Karl Stehlin mithilfe von Sondierschnitten nachweisen, dass der in etwa Nord-Süd verlaufende Mauerzug rund 1,5 m breit und knapp 9 m lang war (Abb. 5a). Die von ihm in der Tenne und im Keller des Wohnhauses dokumentierten Eckverbände lassen den Schluss zu, dass die Mauer zu einem massiven rechteckigen oder quadratischen Bauwerk gehört, das mindestens 5,82 × 5,82 m (innen) bzw. 8,93 m × 8,93 m (ausser) gross war<sup>17</sup>.

Der Aufbau des Mauerwerks – der Kern bestand aus mit Kalkbruchsteinen und Kieselwacken durchsetztem *opus caementitium* – sowie die mit Sandsteinquadern verstärkten äusseren Eckverbände lassen auch aus heutiger Sicht keinen Zweifel an der Ansprache dieser Mauerzüge als Überreste eines spätantiken Wachturms. Fest steht ebenfalls, dass die erhalten gebliebenen Teile der Fundamentpartie die nördliche, westliche und südliche Wand des neuzeitlichen Kellers im Wohntrakt der Liegenschaft Brütschengasse 15 bilden (vgl. Abb. 5b) und dass der heutige Kellerboden in etwa der UK des antiken Fundaments entspricht. Die von K. Stehlin fotografisch dokumentierte Innenseite des Fundaments<sup>18</sup> ist im heute als Abstellraum genutzten Keller nicht mehr sichtbar; sie wurde bei einem tiefgreifenden Umbau der Liegenschaft im Jahr 1965 leider vollständig verputzt (vgl. Abb. 5 c).

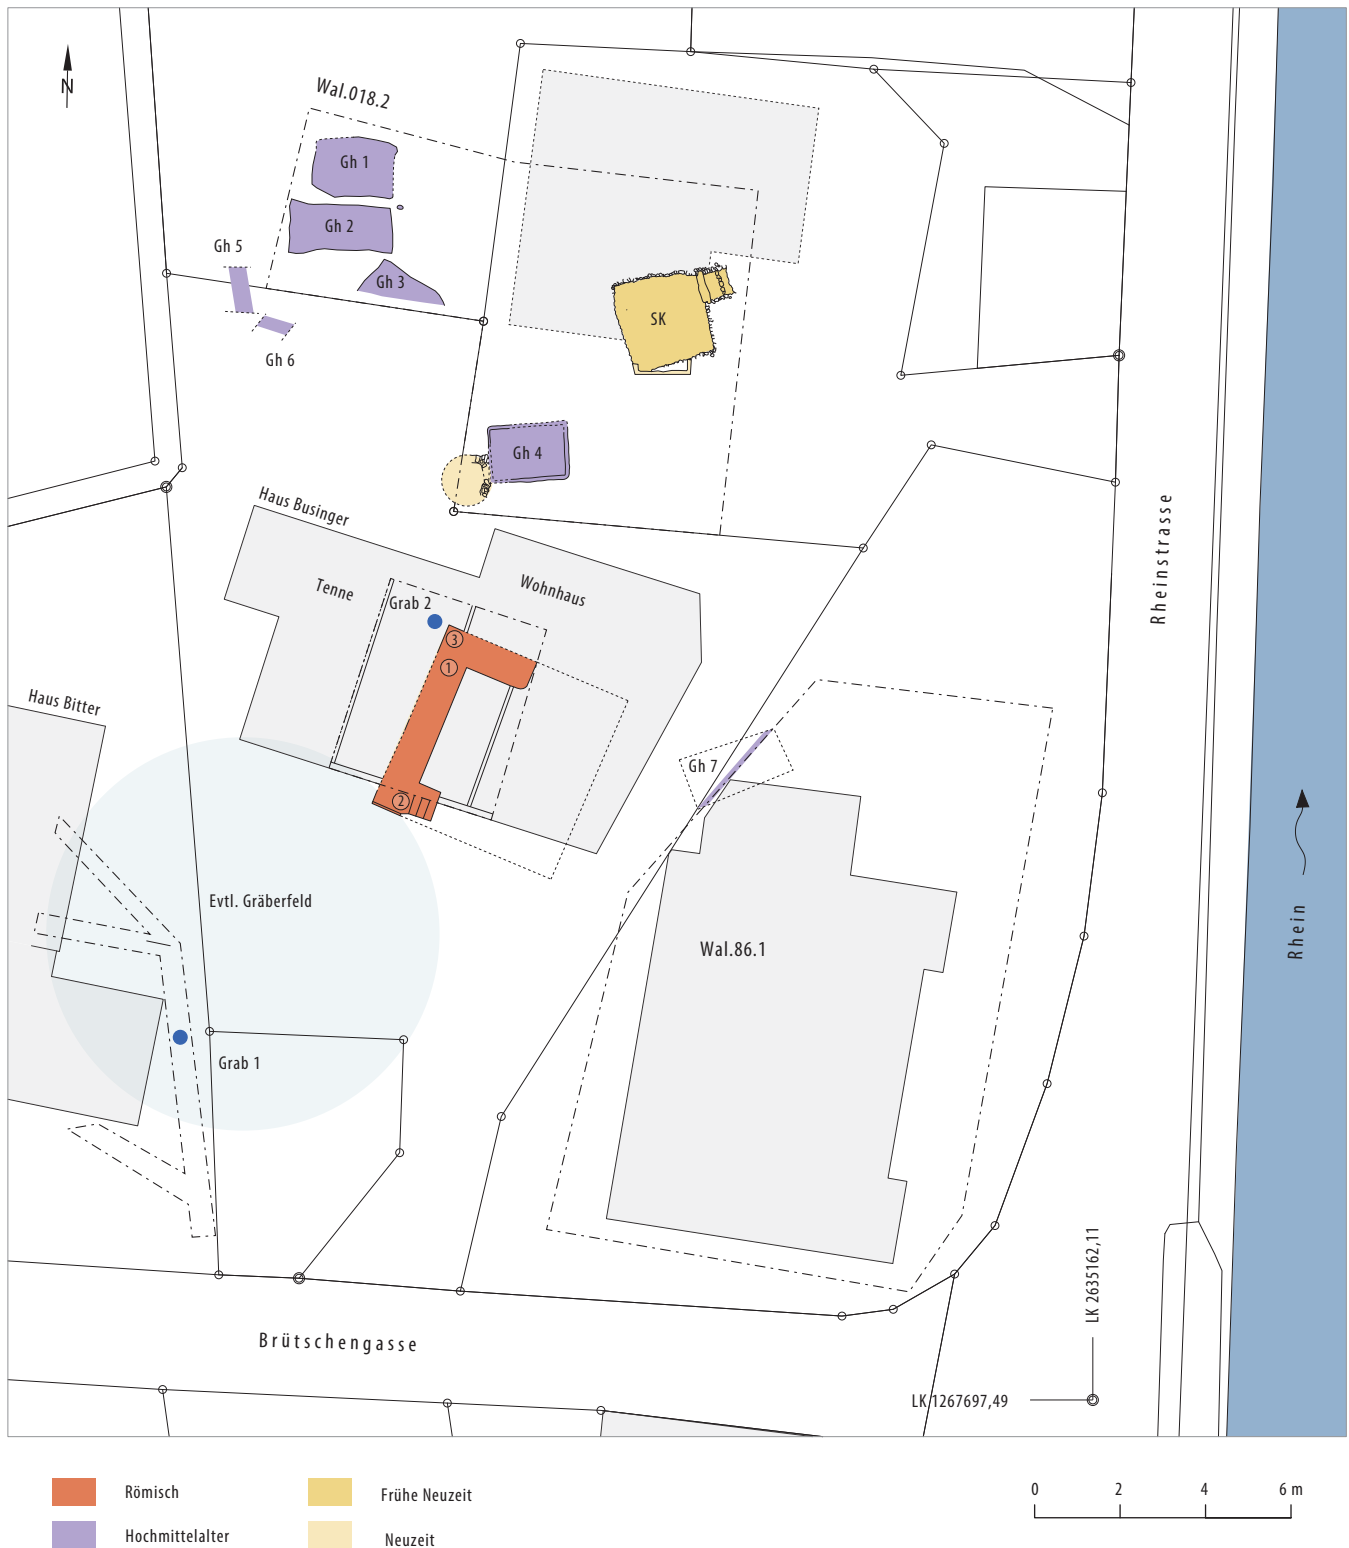
Abb. 6: Wallbach-Rheinstrasse (Wal.018.2). Gesamtplan mit den in den vergangenen Jahrzehnten im Umfeld des spätantiken Wachturms Wallbach-Dorf dokumentierten Befunden.

1 in der Liegenschaft Brütschengasse 15 erhaltene Reste des Fundaments des spätantiken Wachturms Wallbach-Dorf; 2 aus dem antiken opus caementitium ausgeschrotete und heute von einer Rampe überdeckte Kellertreppe; 3 Skelettfund (1913 = Grab 2); Grab 1 Skelettfund(e) (1982) im Bereich des sog. Friedhofs; Gh1–Gh6 hochmittelalterliche Grubenhäuser (2018/2019); Gh7 (früh-)mittelalterliches Grubenhäuser (1986); SK frühneuzeitlicher Steinkeller.

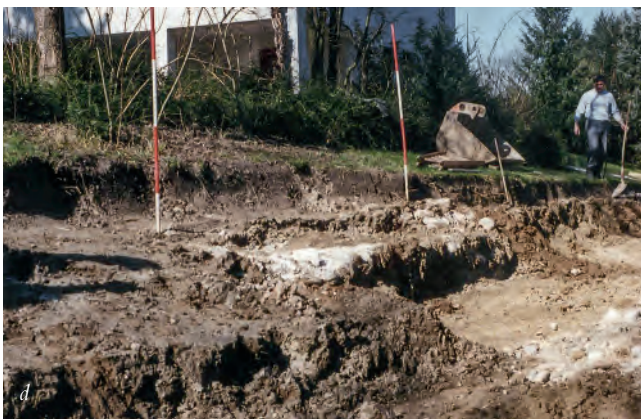
Abb. 7: Wallbach-Unter der Halde. Von F. Keller angefertigte Skizze des Zustands im Jahr 1871 (a). Grundrissplan mit Lage der Sondierschnitte und der Mauerreste (b). Zu beachten ist, dass die Länge der Sondierschnitte nicht vollständig wiedergegeben ist und dass nicht freigelegte Mauerpartien mit einer Schraffur gekennzeichnet sind. Am West-Ost-Schnitt (c) lässt sich ablesen, dass der Wachturm an einem sanft abfallenden Abhang stand und dass sich die Tiefe der Fundamentgruben an der ursprünglichen Topografie orientierte. Blick auf die 1989 zufällig wiederentdeckte Ostmauer des Wachturms (d).

Innenmass des Bauwerks mit hinreichender Sicherheit bestimmen; es beträgt 5,79 m. Demzufolge scheint es sich um einen Wachturm mit eher rechteckigem Grundriss gehandelt zu haben (Abb. 7b). Letzteres wäre nicht a priori ungewöhnlich<sup>28</sup>; die Grundrisse der spätantiken Wachtürme von Möhlin-Ryburg<sup>29</sup> und Berg am Irchel ZH<sup>30</sup> besitzen ebenfalls rechteckige Grundrisse. *Rebus sic stantibus* kann ferner davon ausgegangen werden, dass der Wachturm Wallbach-Unter der Halde ebenfalls keinen Wehrgraben besass<sup>31</sup>.

Der schlechte Erhaltungszustand des Mauerwerks, aber auch missverständliche Angaben in der älteren Literatur («liegt unter einem Wochenendhaus») erklärt auch, warum die Fundstelle in der Folge in Vergessenheit geriet – bis dann die Ostmauer im März 1989 bei Kanalisationsarbeiten im Garten der Liegenschaft Fliesenweg 6 erneut angeschnitten wurde, aber dann nur cursorisch dokumentiert werden konnte (Abb. 7d)<sup>32</sup>. Aus diesem Grund liegt – abgesehen von einigen *tegulae*-Fragmenten und dem Bruchstück eines *imbrex* – nach wie vor kein datierendes Fundmaterial vor<sup>33</sup>.

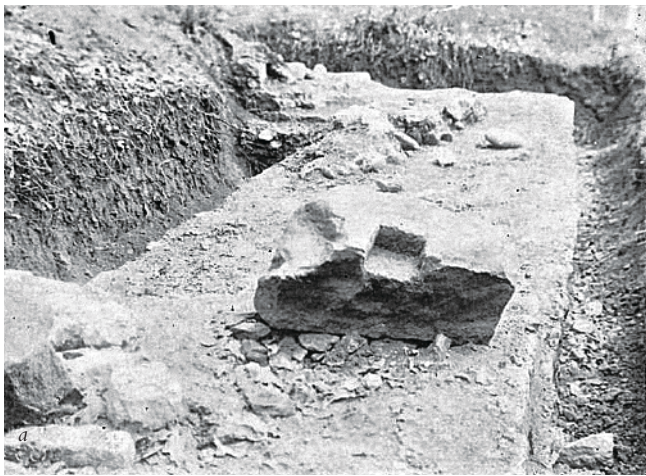
Abb. 11: Wallbach-Stelli (1913). Das von K. Stehlin und H. R. Burkart als Teil des Türgewändes interpretierte Architekturelement aus rotem Buntsandstein wurde 1913 auf der Ostmauer gefunden (a) und zeichnerisch dokumentiert (b). Es befand sich nicht, wie auf der Zeichnung fälschlicherweise vermerkt, auf der Nordmauer, sondern auf der rheinseitigen Ostmauer (vgl. Abb. 9). Aus heutiger Sicht handelt es um ein Postament, das auf einem der vier Punktfundamente stand.

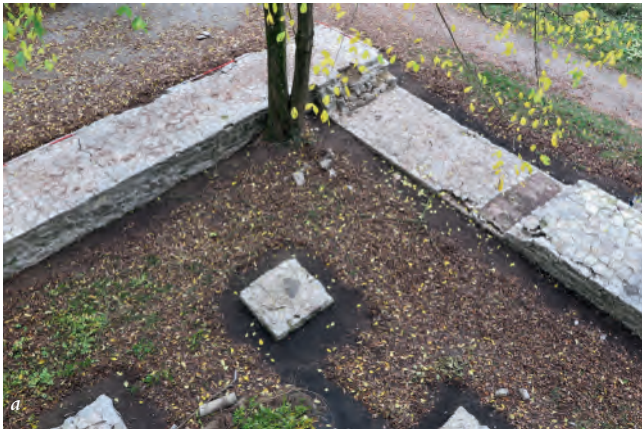
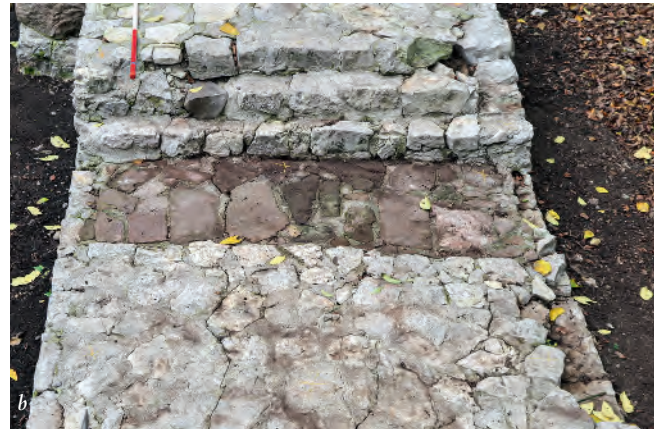
Abb. 12: Wallbach-Stelli (Wal.015.1/Wal.019.80). Blick von Südwesten (a) und Norden (b) auf den Eingangsbereich der Kleinfestung (Zustand vor der Sanierung im Jahr 2019). Die ausgeplünderten Schwellsteine im Bereich des Eingangs wurden bei der Restaurierung (1955) mithilfe von kleineren Spolien aus rotem Sandstein markiert.

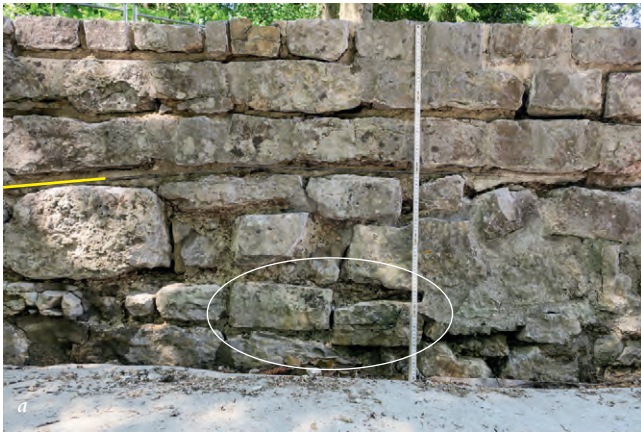
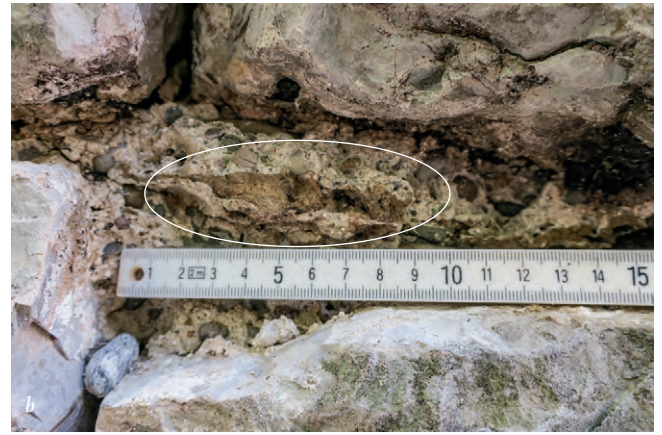
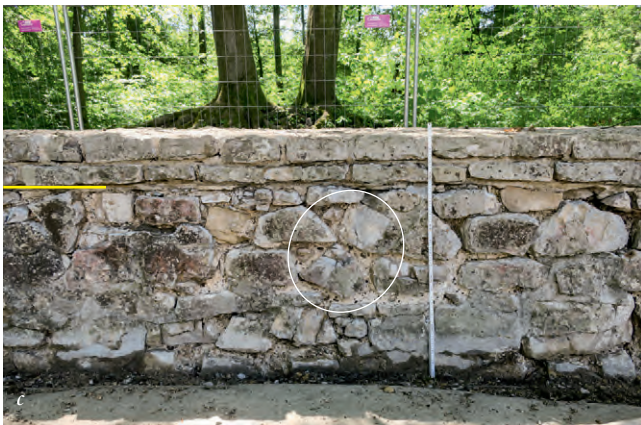
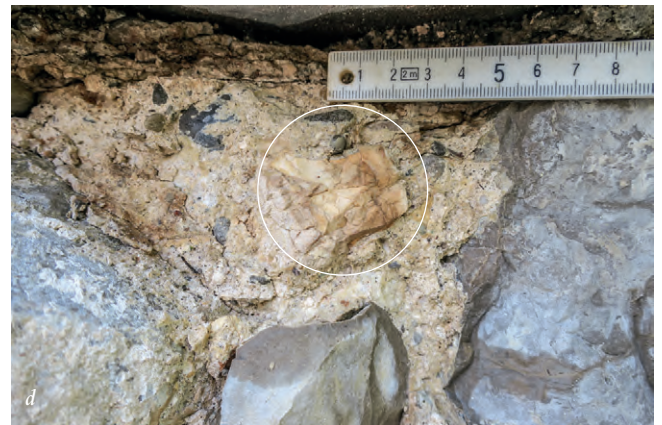
Abb. 14: Wallbach-Stelli (Wal.015.1/Wal.019.80). Ansicht der inneren Mauerschale der Nordmauer; unter der horizontalen Linie liegende Partien sind antik (a). Die mit hellbraunem Lösslehm verschmutzte Zone im opus caementitium des Mauerkerne (b) könnte auf einen saisonalen Bauunterbruch hindeuten. Ansicht der vornehmlich aus Muschelkalkquadern bestehenden inneren Mauerschale der Westmauer; unter der horizontalen Linie liegende Partien sind antik (c). Der schräg gestellte Kalksteinquader in der Bildmitte und die unterschiedliche Höhe der Steinlagen lassen vermuten, dass sich hier die Schnittstelle zwischen zwei Baulosen befand. Detailaufnahme des opus caementitium im Bereich der Innenschale der Südmauer (d). Im beige Kalkmörtel ist ein unvollständig gebrannter Kalkstein zu erkennen.

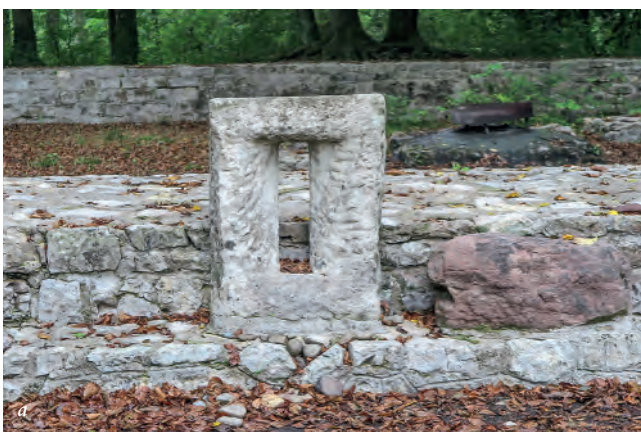
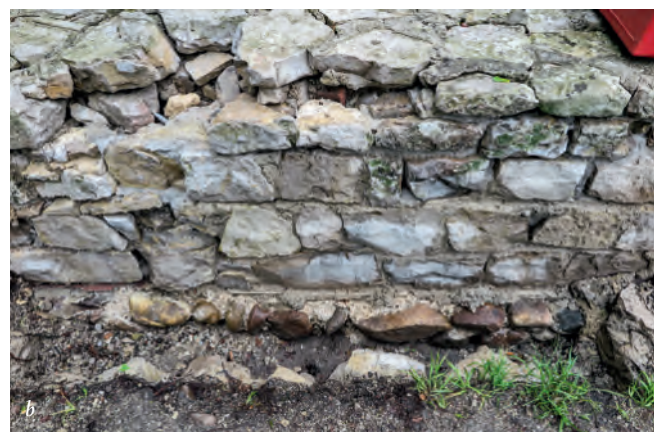
Abb. 15: Wallbach-Stelli (Wal.015.1/Wal.019.80). Blick auf das 2019 entfernte Podest, auf dem seit 1955 die Lichtscharte und das Postament ausgestellt waren (a). Blick auf die Aussenschale der Ostmauer (b). Gut zu erkennen ist der Absatz zwischen der hervorragend erhaltenen Fundamentzone und der 1955 teilweise neu aufgemauerten Mauerschale (Zustand vor der Sanierung).

Ein weiteres archäologisches «Fenster» öffnete sich im Aussenbereich – und zwar nach dem Rückbau des gemauerten Podestes an der Ostmauer, auf dem bis 2019 die Lichtscharte und der Sandsteinquader mit dem «Riegelloch» standen (Abb. 15a). Unter dem gemauerten Podest kam nämlich eine lockere Kalkbruchstein-Packung zum Vorschein. Es handelte sich offensichtlich um antiken Mauerschutt mit dem seinerzeit (1951) die parallel zu den Mauern verlaufenden Schnitte verfüllt worden sind. Nach dem Entfernen der Steinpackung zeigte sich, dass

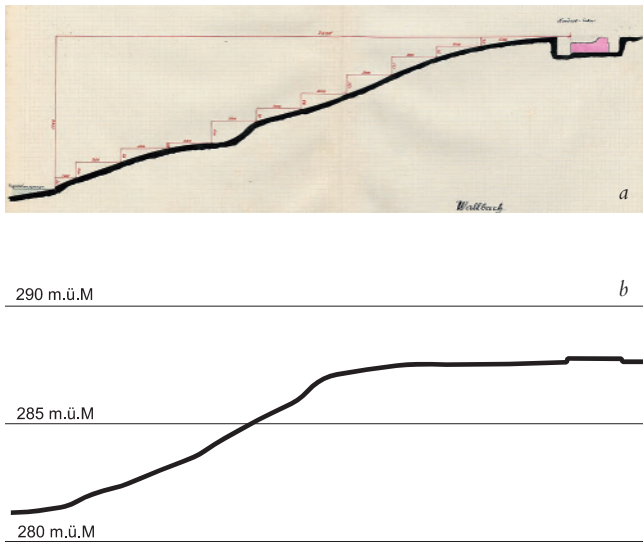
Abb. 17: Wallbach-Stelli (1913 und Wäl.015.1/Wäl.019.80). Synopsis der Profile mit Verlauf der Hangkante zwischen dem Rhein und der Ostmauer der Kleinfestung im Jahr 1913 (a) und im Jahr 2020 (b). Vor dem Bau des Kraftwerks Ryburg-Schwörstadt (1926–1931) lag der Rheinspiegel deutlich tiefer als heute; die Entsorgung des antiken Mauerschutts (1950/51/1955) sowie die Entsorgung des beim Umbau des Jagdhauses angefallenen Aushubs (1972) haben die antike Topografie massiv verändert.
